A/B ROAD
Roarsvej 21-25/Adilsvej 10

Drifts- og vedligeholdelsesplan

Sag A/B RO-AD
Adresse Roarsvej 21-25/Adilsvej 10
Emne Drifts- og vedligeholdelsesplan

Sags nr. 11571
Dato 08-04-2013
Side 2/21

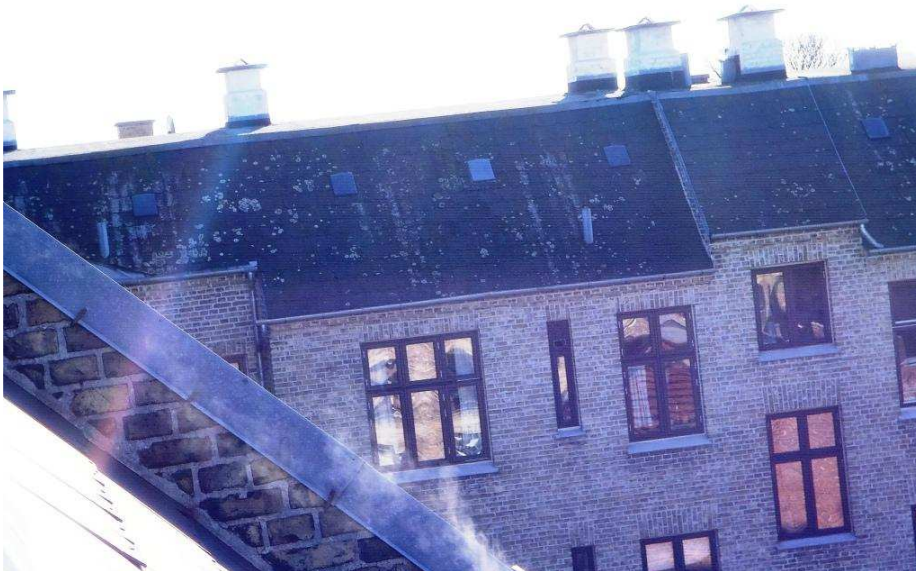
Tilstand: Eksist. tag er af ældre dato. Restlevetid vurderes at være ca. 10 år incl. tilhørende komponenter(tagvinduer, aftrækshætte, inddækninger m.v.).

Slidt tagbeklædning med algedannelser

Der afsættes kr. 1.100.000,- om 10 år til udskiftning af tag.

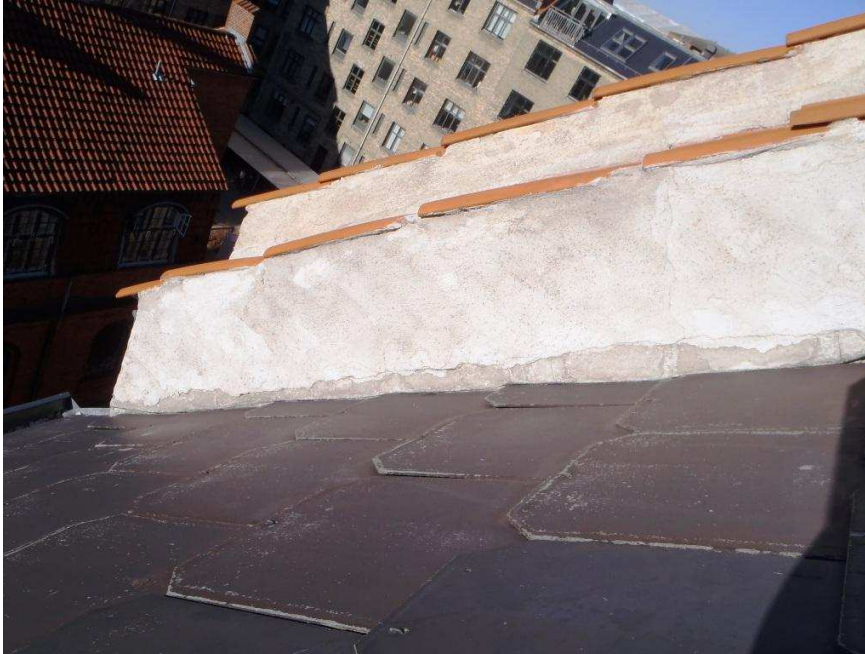
Inddækning/fuge ved brandkam er revnet.

Revnede og tærede inddækninger, tagrender, nedløb m.v. udskiftes.

Der afsættes kr. 15.000,- hvert 5. år til reparation og udskiftning af diverse inddækninger m.v.

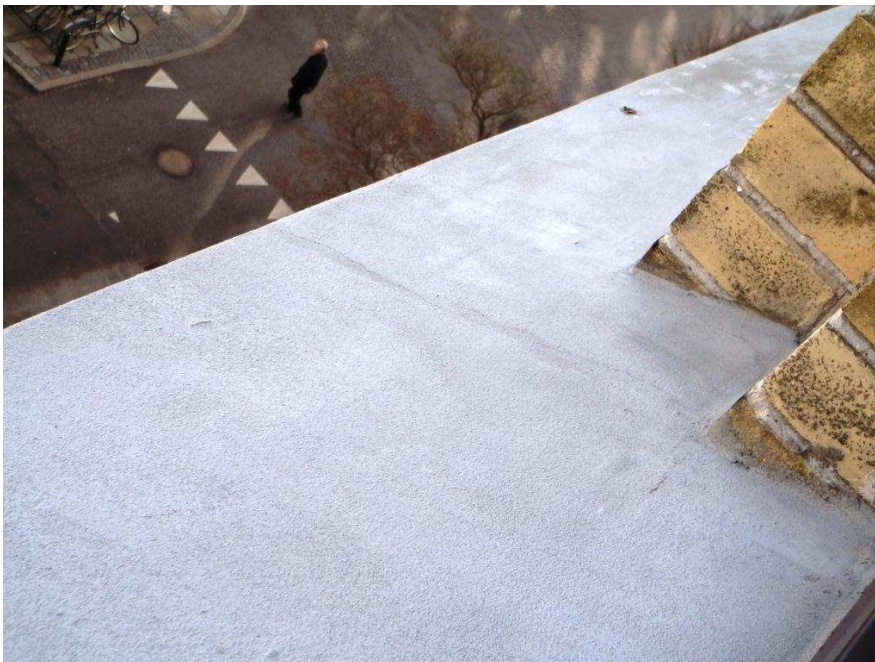
Tilstand: blank mur i fin stand, pudsede bånd og sålbænke har en hel del revner, specielt mod gårdside.

Revne i bånd/sålbænk

Der afsættes kr.150.000 til reparation af nuværende revner.

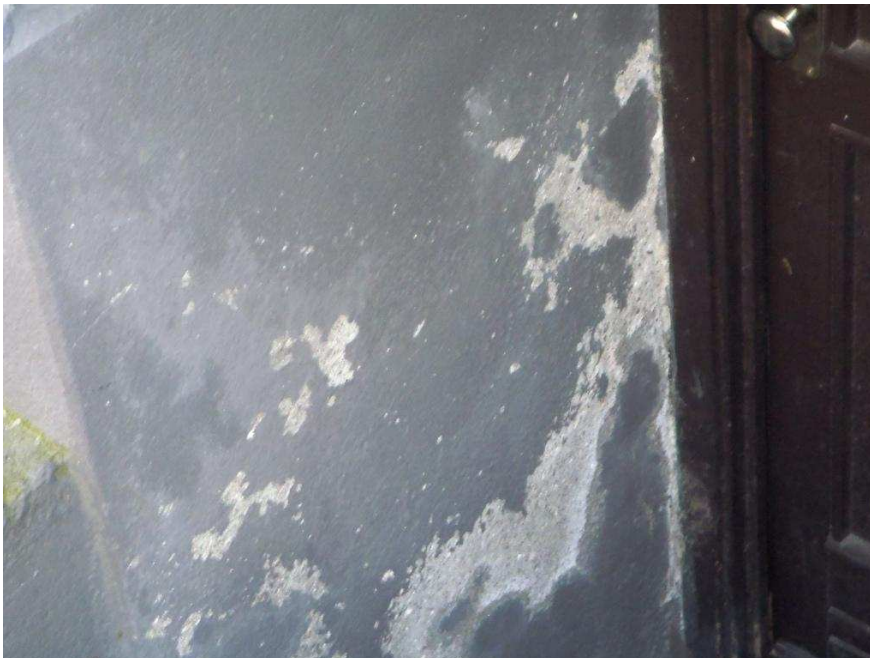
Afskallet puds på underfacade.

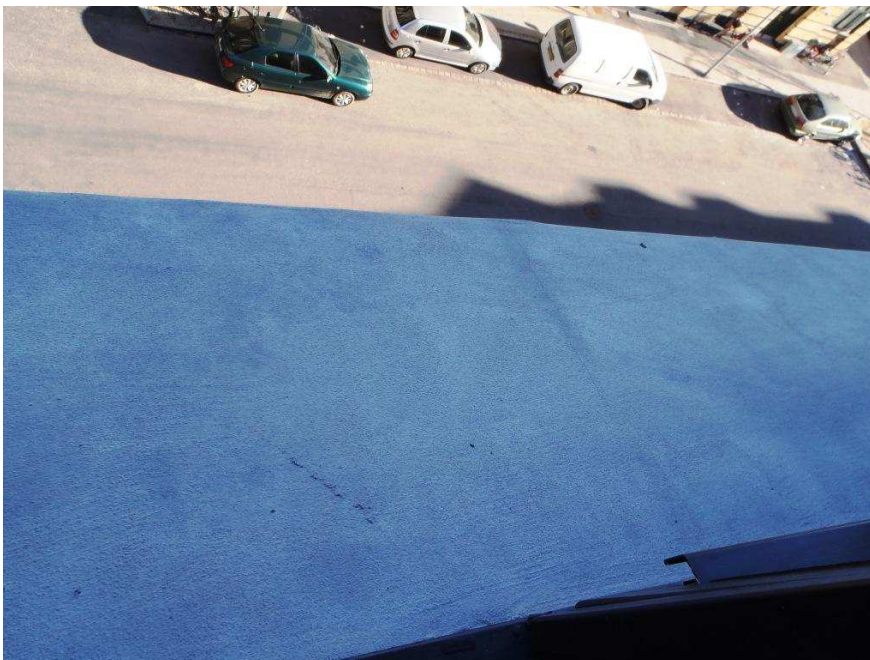
Revne i sålbænk/bånd

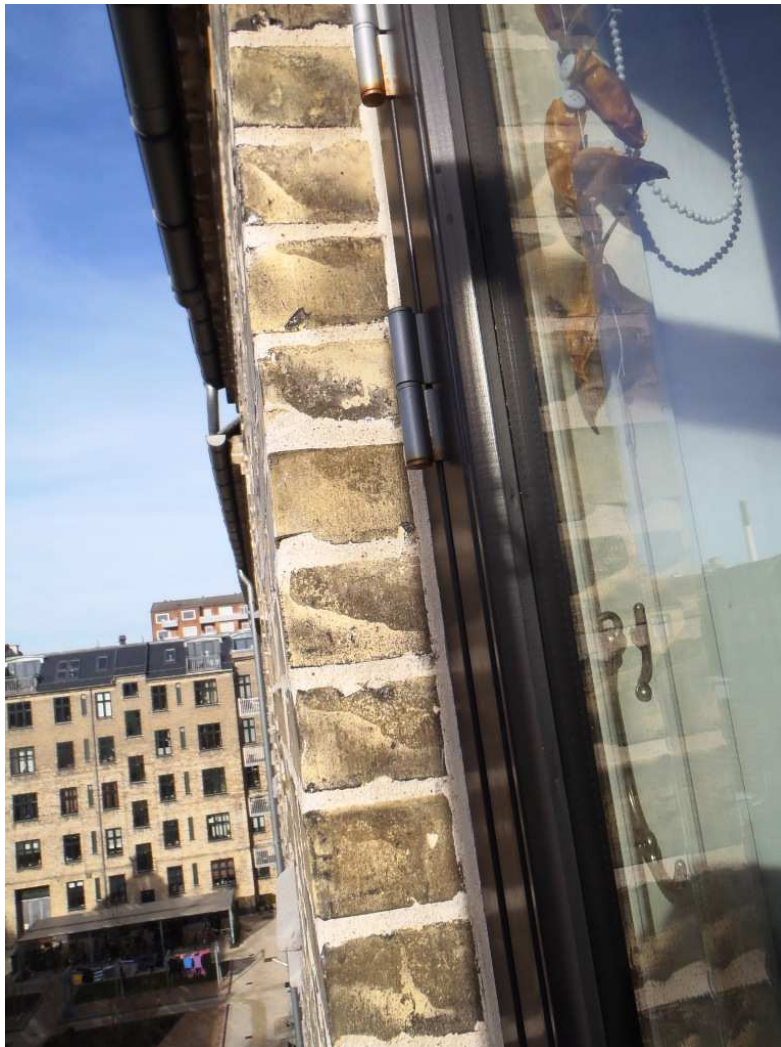
Det bemærkes dog, at der konstateret rust på hængsler flere steder på vinduer, hvor termoglas er dateret 2009.

Rust på vindueshængsler

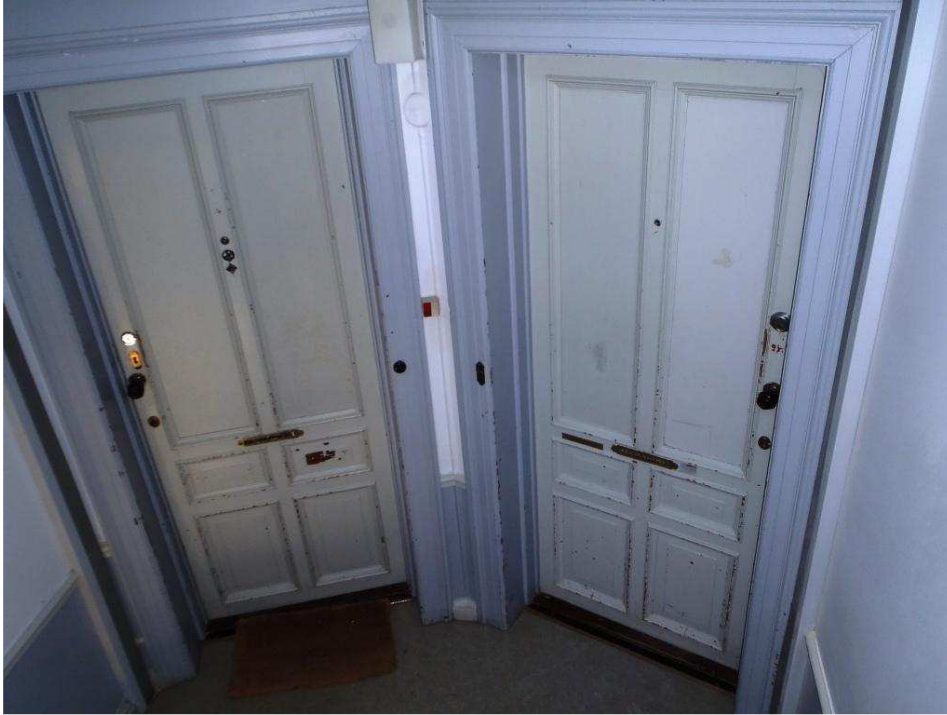
Vægge træværk med nogle afskalninger, linoleum er slidt og trænger til plejemiddel.

Hovedtrappe slidt træværk, revner/afskalninger på vægmaling

Der afsættes 1.200.000 om 10 år til total maling af træværk, reposer, vægge, lofter, udskiftning af linoleum m.v.

Der skal afsættes kr. 10.000,- hvert 2. år til malerreparationer og reparation af belægninger.

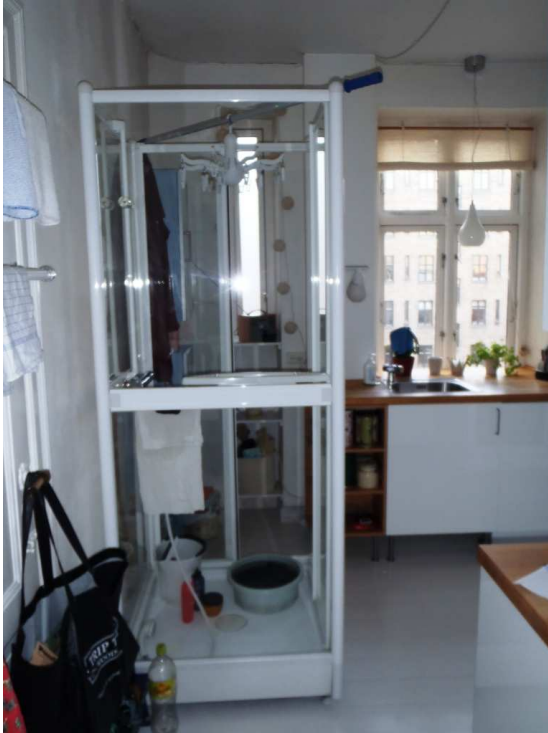
Ingen arbejder er foretaget i forbindelse med bygningsrenoveringen.
Vedligeholdelse henhører under den enkelte andelshaver.
Det bemærkes, at der er brusekabiner i flere af lejlighederne. Dette giver risiko for råd-og svampeskader.

Badekabiner

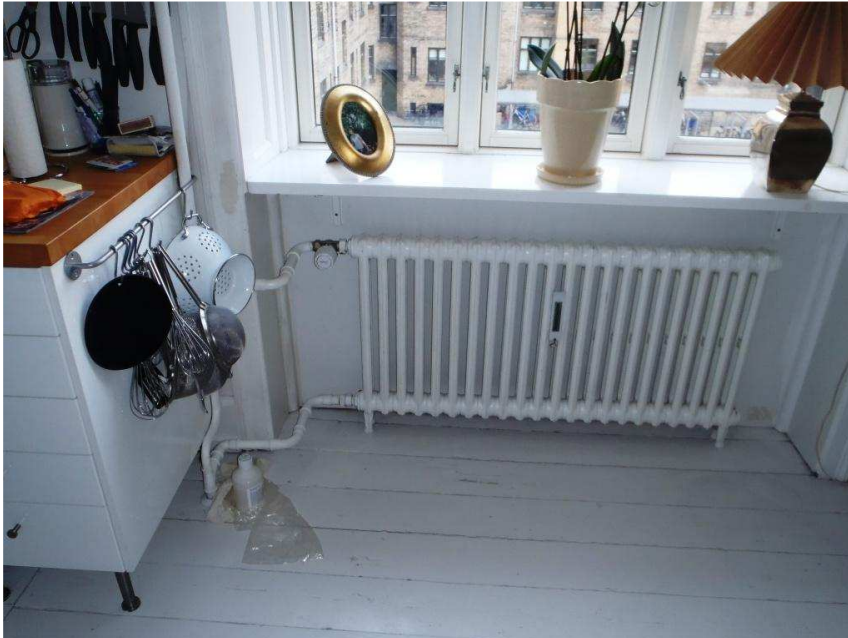
Ældre 1-strengt anlæg. Radiatorer overvejende ældre søjleradiatorer, enkelte pladeradiatorer. Står med nye termostatventiler. Fordampningsmålere.

1-strengt anlæg med søjleradiatorer

Der skal afsættes kr. 10.000,- hvert 1. år til service, istandsættelse og reparation. Om 15-20 år må anlægget påregnes at være udtjent. Nyt ikke prissat, da det ligger uden for tidshorizonten af denne rapport.

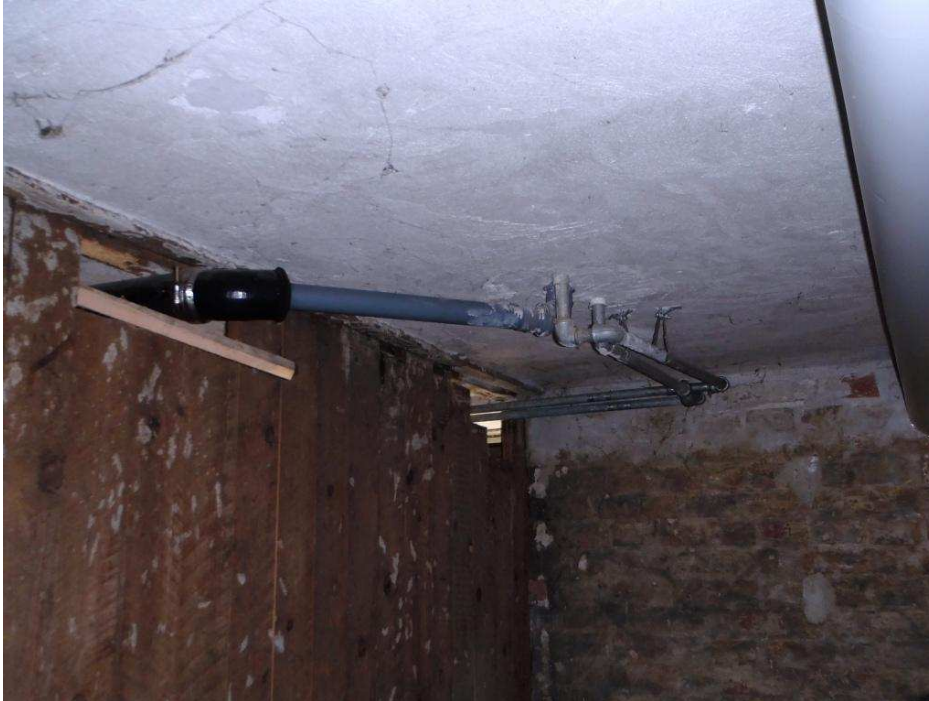
Tvivlsom afløbssamling.

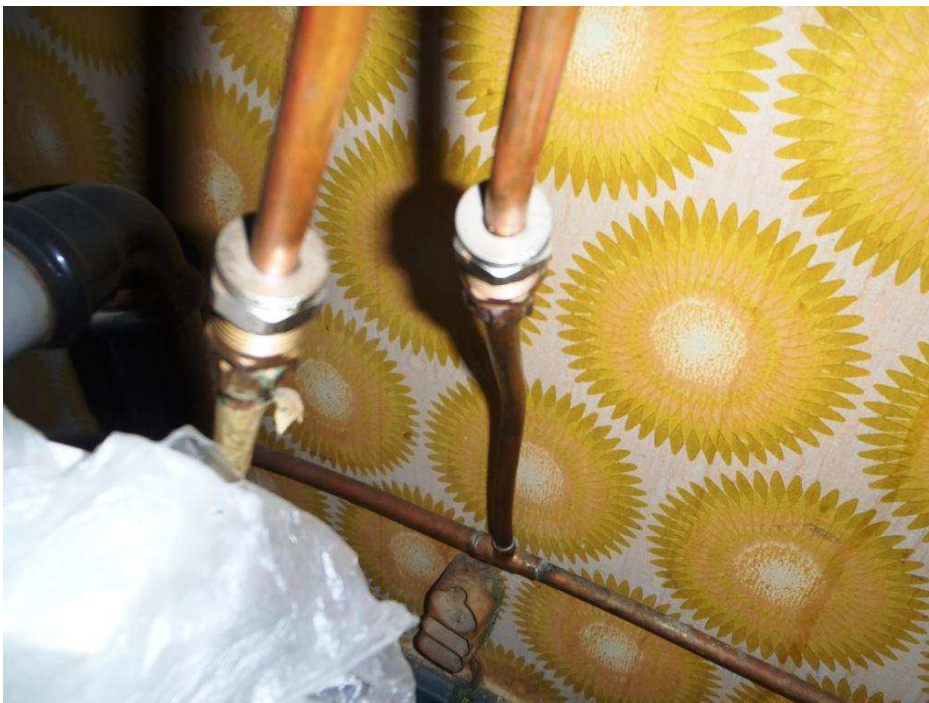
De få steder, den har kunnet synes, er det nyere stigstrenge i galv. rør. Koblingsledninger i blandet kobber, rustfri stål, galv. rør.

Ved sammenblanding af metalliske materialer, skal der sikres mod galvanisk tæring ved etablering af ion-fælder.

Kobberrørsinstallation på galv. rør.

Der afsættes kr.25.000 til etablering af ion-fælder.
Der skal afsættes kr. 10.000,- hvert 3. år til reparationer.
