A/B ROAD
Roarsvej 21-25/Adilsvej 10

Drifts- og vedligeholdelsesplan

Sag A/B RO-AD
Adresse Roarsvej 21-25/Adilsvej 10
Emne Drifts- og vedligeholdelsesplan

Sags nr. 11571
Dato 08-04-2013
Side 2/21

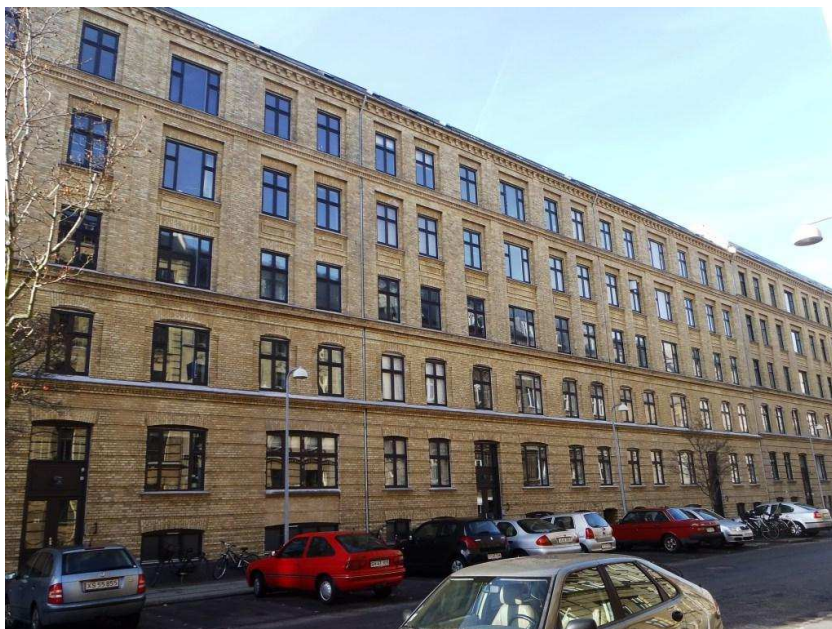
Gade-og gårdfacade

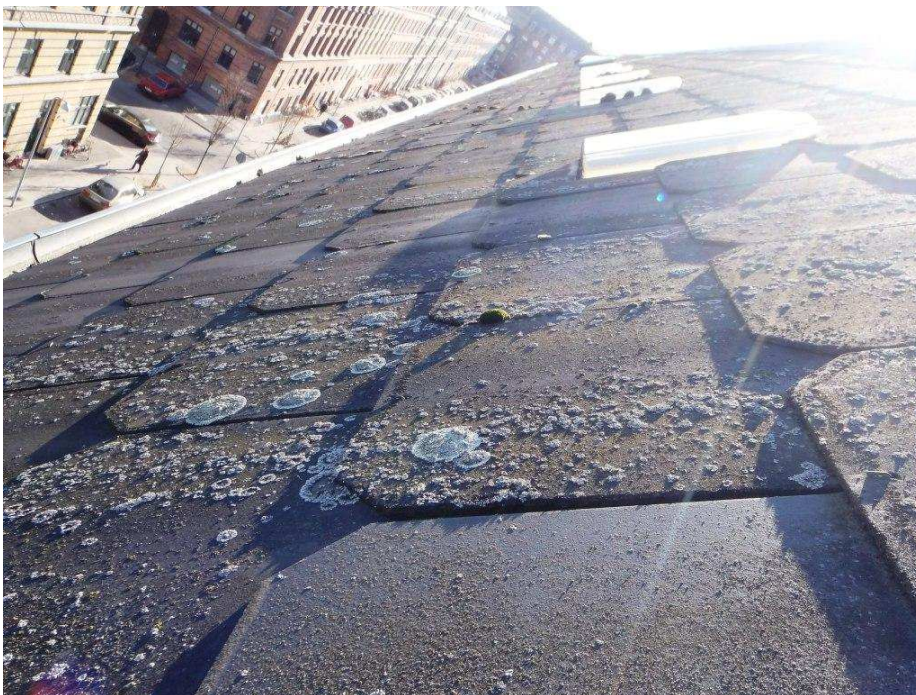
Slidt tagbeklædning med algedannelser

Manglende, revnede/løse skiferplader udskiftes straks, huller i pap reparerer.

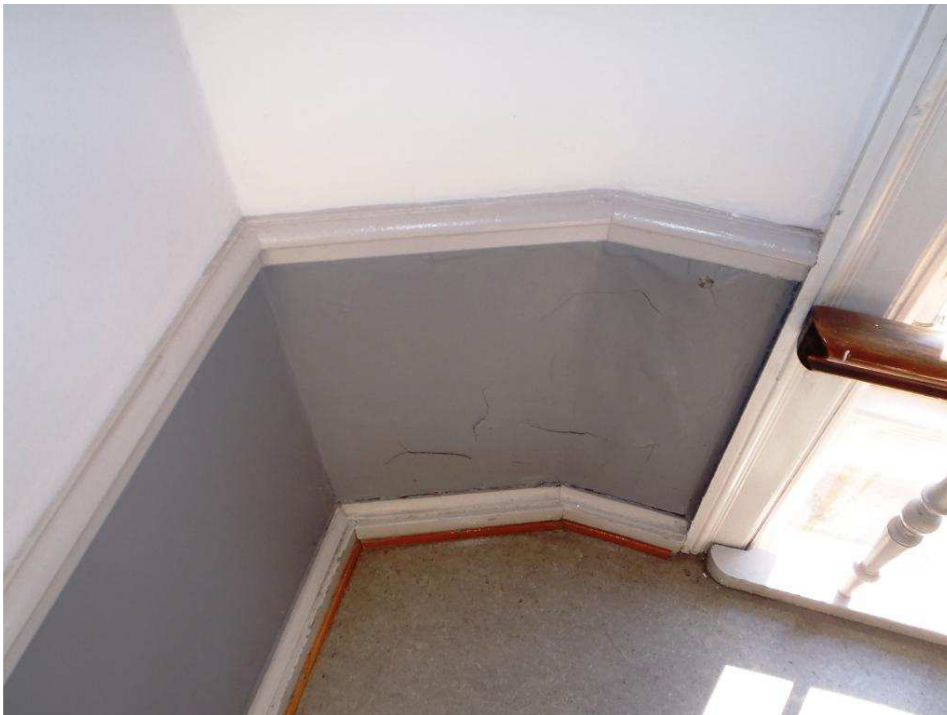
Hovedtrappe slidt træværk, revner/afskalninger på vægmaling

Vægge eftergås for revner afskalninger, der repareres.
Porte eftergås ud- og indvendigt for afskallinger.

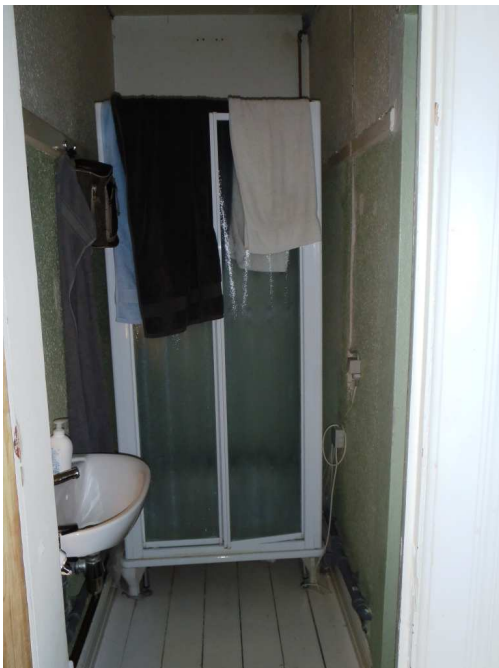
Ingen arbejder er foretaget i forbindelse med bygningsrenoveringen.
Vedligeholdelse henhører under den enkelte andelshaver.
Det bemærkes, at der er brusekabiner i flere af lejlighederne. Dette giver risiko for råd-og svampeskader.

Badekabiner

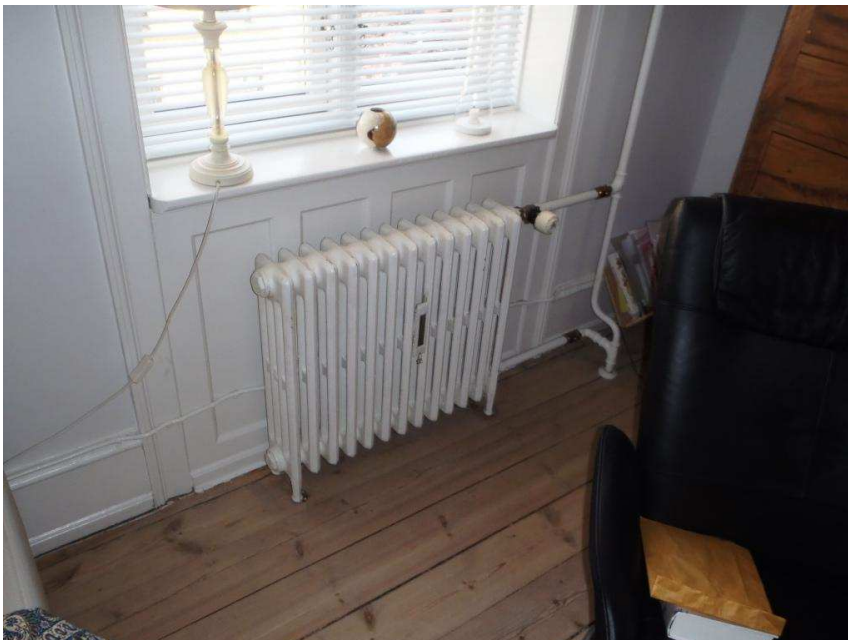
1-strengt anlæg med søjleradiatorer

Anlæg eftergås for utætheder. Ventiler funktionstest(åbne/lukke), pumper funktionstestes ligeledes uden for fyringssæsonen. Trykekspressionsbeholder kontrolleres for tryk. Isolering for evt. skader, der udbedres.
